SECUENCIACIÓN SANGER DE ADN: GUÍA DE SOLUCIONES TÉCNICAS

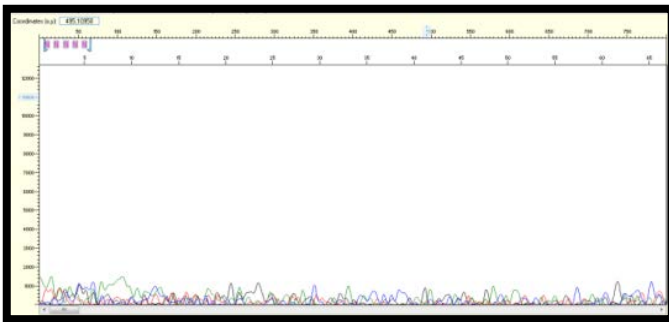
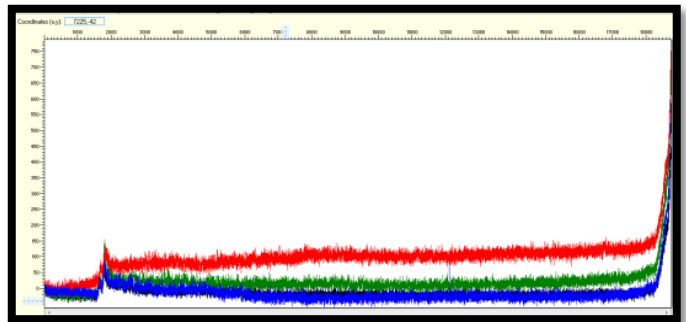
NO REACCIÓN

- En el electroforegrama no se identifican picos definidos.
- Se asignan Ns en lugar de las bases.
- El archivo de secuencia de lectura produce una secuencia no reconocible.
- El dato crudo tiene una intensidad de señal de cien unidades como máximo.

- La concentración del molde es demasiado baja.

Nota: Las medidas de concentración de ADN mediante espectrofotometría UV son a menudo inexactas y la concentración suele ser sobrestimada. Los geles de agarosa o la espectrofluorometría son mejores métodos de estimación de la calidad y la cantidad. En este caso el dato crudo es bajo, alrededor de 100, debido a una reacción de secuenciación ineficiente.

- No se ha añadido el cebador correcto a la reacción, por lo que no se une al molde y la reacción no tiene lugar.
- La purificación del molde no es adecuada. En ocasiones se arrastra etanol u otras moléculas que inhiben a la DNA polimerasa, provocando que no haya reacción de secuenciación.

- Comprobación que la concentración del molde mediante gel de agarosa o espectrofluorometría para confirmar que está dentro del rango solicitado.
- Comprobación que la secuencia del cebador hibrida en el molde.
- Mejorar la calidad de la preparación del molde y de los cebadores, haciendo diluciones nuevas cada vez, en caso de detectar problemas.

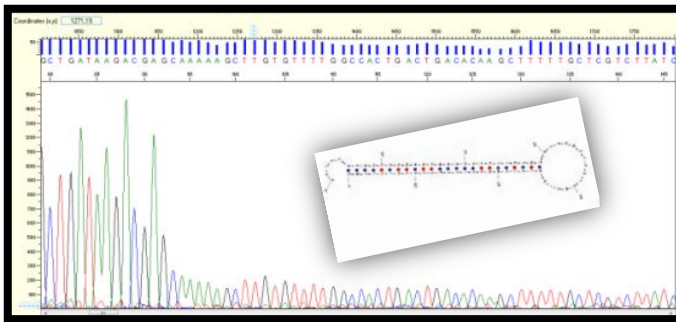
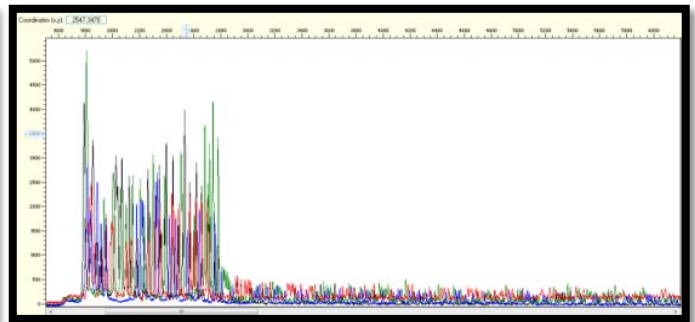
ESTRUCTURA SECUNDARIA EN PLÁSMIDO SECUENCIADO EN CONDICIONES ESTÁNDAR

- La lectura de la secuencia se detiene de repente o la intensidad de los picos disminuye notablemente. En muchos casos es debido a una fuerte estructura secundaria o repeticiones.

- Fuerte estructura secundaria en el molde. Algunos vectores de clonaje tienen palíndromos flanqueando la zona de clonaje lo que puede provocar este efecto de caída en la secuencia por la generación de una horquilla estable a la temperatura de elongación.
- Región rica en GC, o repeticiones de GT.
- La muestra contiene una construcción de RNAi.

- Aplicación de protocolos especiales para estructuras secundarias o regiones ricas en repeticiones.

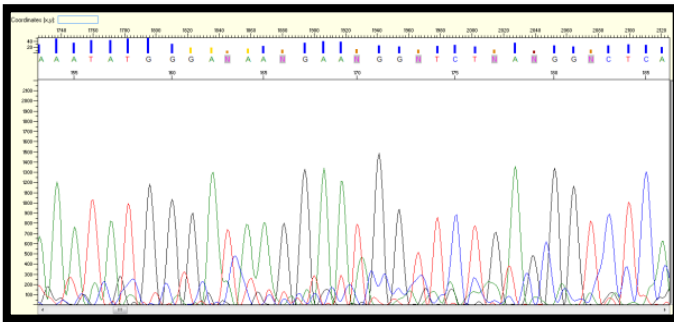
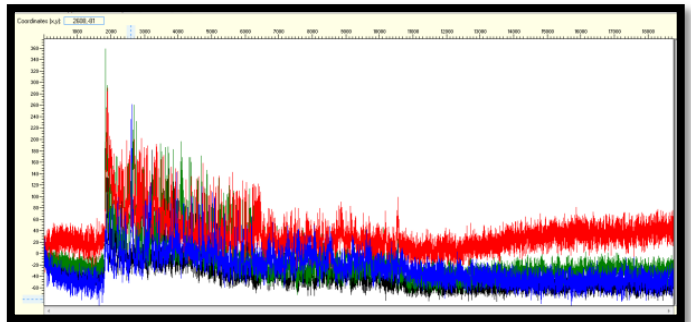
FONDO

- La secuencia tiene fondo, aparecen picos dispersos debajo de la secuencia principal junto con “Ns” dispersas por la secuencia. Baja señal del dato crudo.

- La causa más común para esto es que la baja señal por encima del fondo se deba a una cantidad insuficiente de molde o cebador o a una reacción ineficiente de secuenciación debido a la inhibición de la DNA polimerasa. Un caso típico es el arrastre de trazas de etanol en la purificación del molde.

- Cuantificar de manera adecuada el molde y el cebador, estar seguro de que no ha habido arrastre de solventes orgánicos en la purificación.

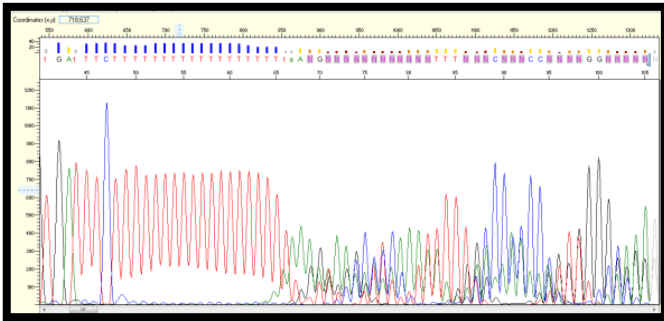
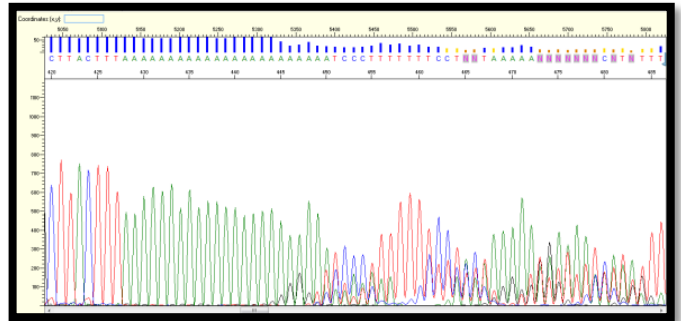
“STUTTERING”

- La calidad de la secuencia disminuye después de repeticiones de alrededor de 10 unidades de la misma base. A partir de este punto se observa doble secuencia.

- Desfase de la polimerasa durante la síntesis de DNA. Este es un efecto conocido de la secuenciación Sanger.

- Secuenciar desde la otra hebra.
- Usar un primer polimonucleotídico con una base degenerada en el extremo 3'. Solo sirve para las As y Ts.
